Quemaduras eléctricas en el cortador de palma africana, un riesgo ocupacional de lesiones incapacitantes

Electrical injury in african palm farms, an occupational risk for disability

Guillermo Peña Cabús*

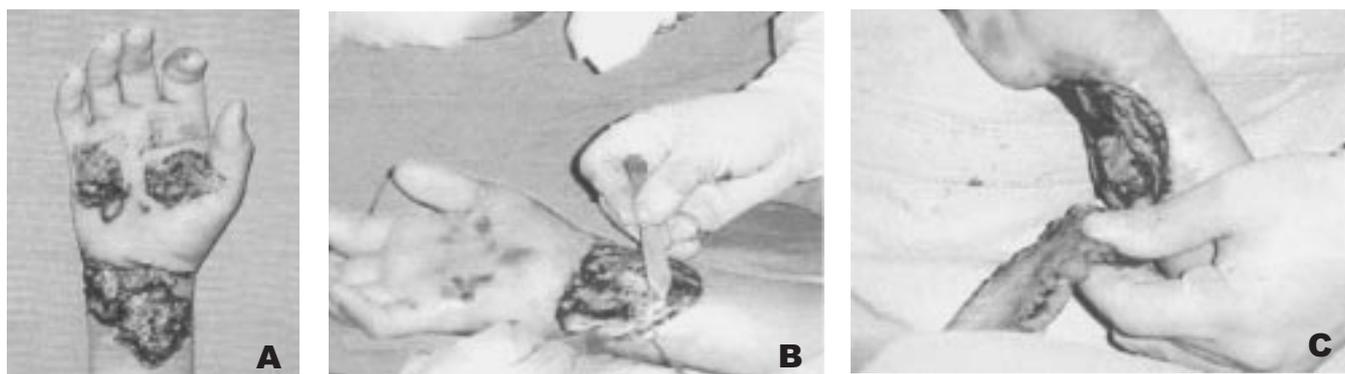
Figura No. 1 A) Necrosis de estructuras del comportamiento anterior; **B)** Defecto tisular resultante con exposición ósea; **C)** Reconstrucción de cubierta mediante el transporte de un colgajo inguinal expandido.

clínica por 22 días, fue referido a consulta en donde se valoró las secuelas del accidente: presentaba escaras necróticas con secreción purulenta en ambas muñecas y manos, ausencia de sensibilidad distal bilateral en territorio de nervios mediano y cubital, destrucción de estructuras del compartimiento anterior del carpo. Escaras necróticas en regiones palmares y mínima movilidad de dedos. Se manejó conservadoramente con cambios frecuentes (cada 2-3 horas) de gasas humedecidas con Solución Salina Hipertónica al 5% para control tópico del inóculo infeccioso y el edema tisular. De esta manera permaneció con exposición del área cruenta por 4 semanas lográndose control efectivo de la infección local por *Pseudomona* y *Klebsiella* sin antibióticos sistémicos. En este tiempo, se colocó un expansor tisular en la región inguinal derecha y gradualmente se logró expandir a 300cc. El colgajo inguinal expandido es elevado y transportado pediculado sobre el área cruenta de la muñeca derecha (Fig. No. 1 A-C). La muñeca izquierda se reconstruyó con colgajos locales de transposición e injerto de piel. Por ocho meses permaneció en rehabilitación y posteriormente se exploró la muñeca izquierda consiguiéndose una liberación completa de los tendones atrapados en cicatriz; se hicieron transposiciones tendinosas para mejorar la posición de función y actividad motora permitida el nervio mediano se encontró destruido proximalmente. La arteria y nervio cubital se encontraron completamente dañados. Posteriormente en rehabilitación hubo recuperación limitada de la mano izquierda y casi nula en la mano derecha (dominante).

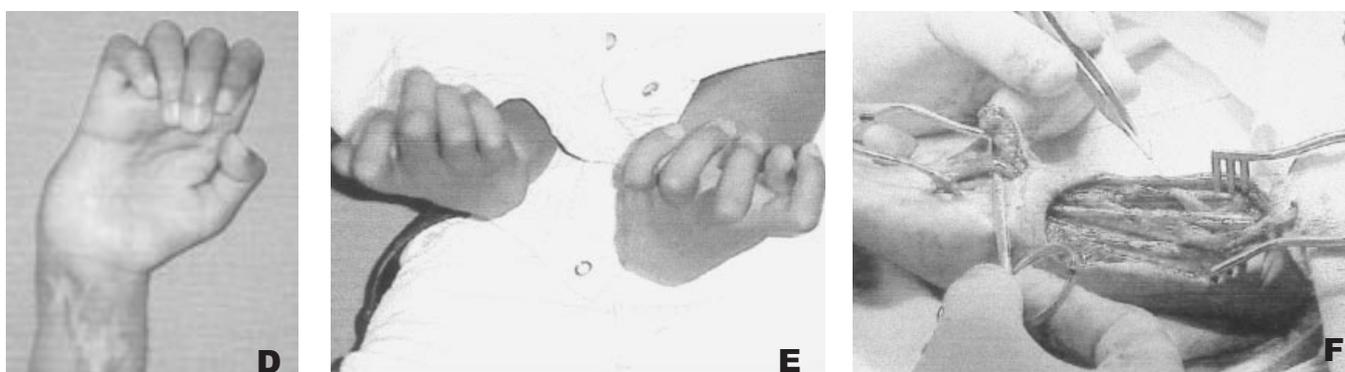
Figura 1 D) y E) Deformidad posicional y atrapamiento cicatrizal de tendones flexores, nervios cubital y mediano, **F)** Tenolisis extensa, transposiciones tendinosas y disección microquirúrgica de nervios.

Caso No. 2. J.R. de 16 años de edad acercó su pértiga con el malayo al campo electromagnético de un cable de electricidad. Cuando llega a consulta referido por la brigade de INTERPLAST, cuando han pasado varios meses de destrucción tisular importante del compartimiento anterior del carpo, resultando con adherencia de los remanentes de tendones en tejido cicatrizal, también de ambas muñecas (Fig. No. 1 D y E). Presentaba pérdida completa de sensibilidad de la mano, llevando prótesis por amputación de una de sus piernas. Se ingresó en el Programa de Cirugía Reconstructiva ALIENTO DE VIDA, lográndose realizar una liberación muy extensa de tendones y transposiciones tendinosas simultáneas para corregir la desviación incapacitante de la muñeca (Fig. No. 1 F). A pesar de la reconstrucción anatómica el resultado funcional final será limitado debido a la pérdida
